LA CASA - HOSPEDERÍA DE

LOS BAÑOS DE LA HERRUMBROSA

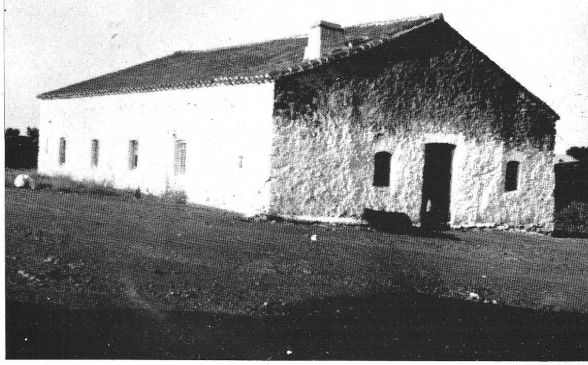
Los celebrados baños de La Herrumbrosa: casa-hospedería que se menciona en el texto. (Fot. Jiménez de Gregorio, 1949)

Casa de mampostería con el tejado a dos aguas. En el frotis – fachada principal – hay una puerta de arco rebajado y a ambos lados dos ventanas asimétricas de arco de la misma característica. Los marcos son de ladrillo. En el ángulo del caballete hay un ventanuco que sirve para iluminar el interior de la troje. La fachada principal está enjalbegada hasta la mitad y totalmente en las laterales.

El alero es una hilada de teja invertida con objeto de que el agua de la lluvia caiga más lejos de las fachadas laterales. La chimenea tiene forma troncopiramidal y consta de dos cuerpos. La base es más ancha en la parte inferior y más estrecha en la superior. El fuego servía para calentar el agua de la caldera que procedía de la fuente. La casa tenía tres pilas para bañarse.
